## **Praktická Erasmus stáž: Rakousko - Hall, program Erasmus**

**Stážistka: BcA. Anna Ferdus (Obor: Restaurování a konzervace nástěnné malby, sochařských děl a povrchů architektury)**

**Instituce, místo pobytu na stáži: Soukromý restaurátor - Jörg Riedel, Restaurování nástěnných maleb v kostele St. Nikolaus, Hall in Tirol, Rakousko**

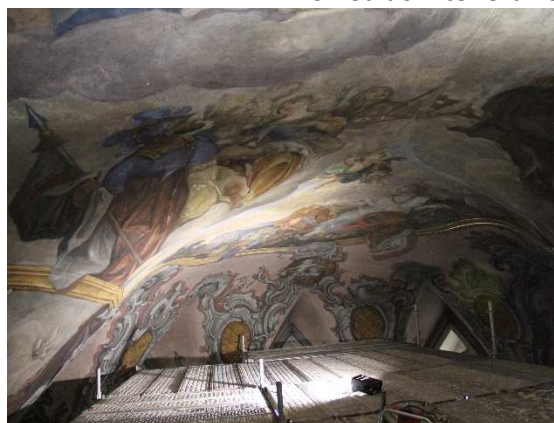
Pohled do klenby presbytáře

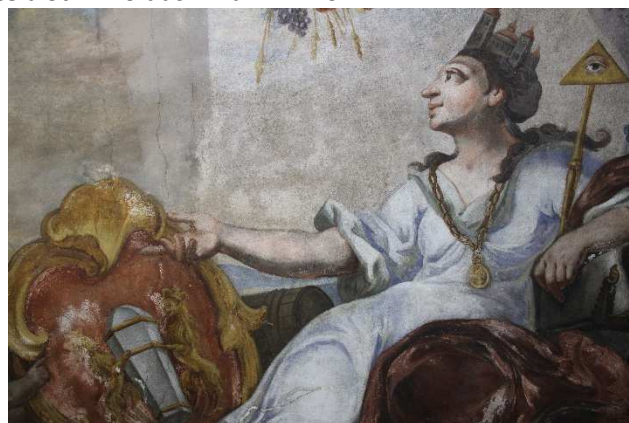
Figura v průběhu čištění párou

Během mé stáže jsem měla možnost pracovat na všech fázích restaurování nástěnných maleb a na čištění štuků. Nejprve bylo provedené suché čištění maleb a stěn pomocí latexových hub. Následovalo mokré čištění vodou a houbami fresek s figurami a očištění fresek pomocí parního čistícího přístroje. Po vyinjektování velkých dutin a prasklin jsme tmelily drobné defekty vápenným tmelem. V závěrečné fázi probíhala retuš maleb akvarelovými barvami.

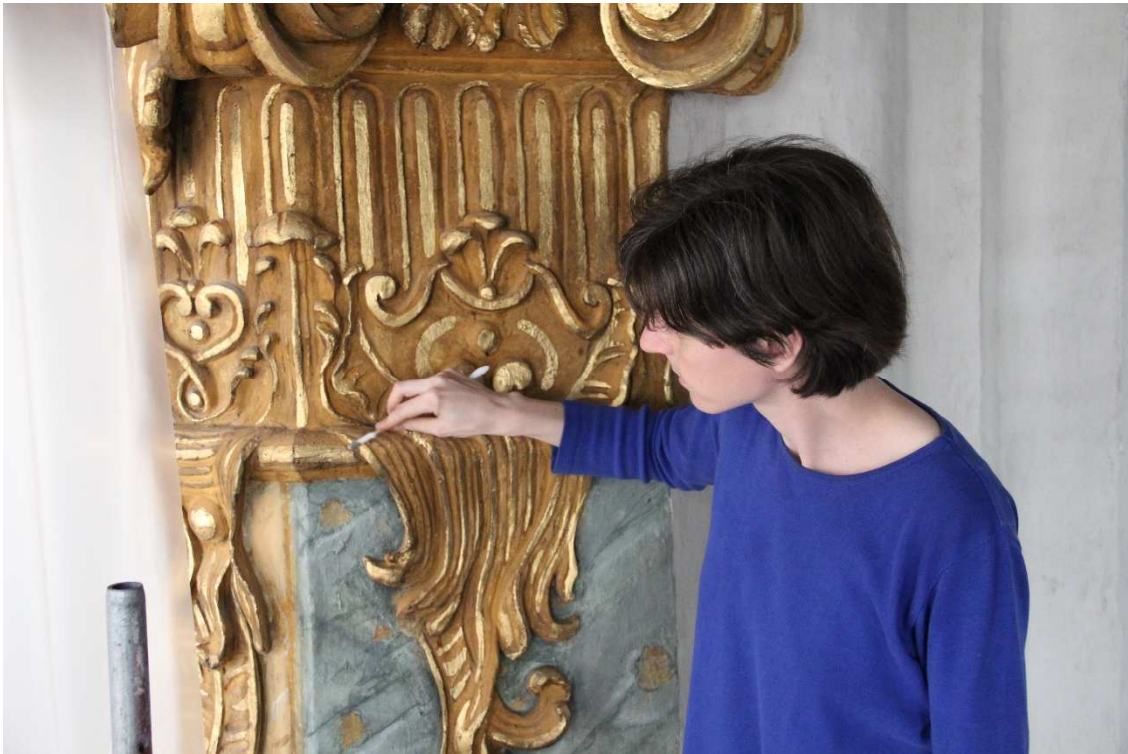
Čištění zlacení na štukovýc hlavicích
